**LABORATOIRE NATIONAL DU BÂTIMENT ET DES TRAVAUX PUBLICS D'HAÏTI**  
Delmas 33, Rue Toussaint Louverture # 27, Port-au-Prince, Haïti  
Téléphone : (509) 511 0477 / 510 7880 / 210 1574 à 77  
Courriel : [lnbtp@lnbtp.gouv.ht](mailto:lnbtp@lnbtp.gouv.ht)

## **LE MOUVEMENT DE TERRAIN A VIVY MITCHELL : CATASTROPHE NATURELLE OU HUMAINE ?**

**Par Claude Prépetit, Ing.-géologue**

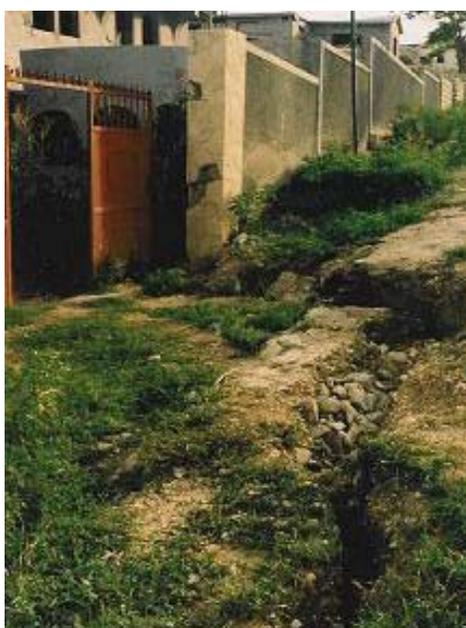
(croquis en plan)

Le mouvement est délimité par une surface de rupture quasi circulaire ayant 113 mètres de long dans le sens Est-Ouest avec un dénivelé de près de 30 mètres et 123 mètres de large dans la direction Nord-Sud, soit une superficie évaluée à 15000 mètres carrés. La zone affectée comporte à la fois un affaissement et un glissement. L'affaissement a été observé au droit de la façade arrière d'une résidence à trois niveaux, il s'étend jusqu'à la clôture arrière sur une longueur d'environ 40 mètres où les dépendances, la piscine et une pergola étaient implantées. La partie affaissée est sectionnée en trois paliers d'une largeur moyenne de 13 mètres chacun avec des niches d'arrachement variant de 1 à 3 mètres. Le glissement est observé à partir de la clôture arrière jusqu'au lit de la ravine sur une longueur d'environ 85 mètres.
