**LABORATOIRE NATIONAL DU BÂTIMENT ET DES TRAVAUX PUBLICS D'HAÏTI**  
Delmas 33, Rue Toussaint Louverture # 27, Port-au-Prince, Haïti  
Téléphone : (509) 511 0477 / 510 7880 / 210 1574 à 77  
Courriel : [lnbtp@lnbtp.gouv.ht](mailto:lnbtp@lnbtp.gouv.ht)

## **LE MOUVEMENT DE TERRAIN A VIVY MITCHELL : CATASTROPHE NATURELLE OU HUMAINE ?**

**Par Claude Prépetit, Ing.-géologue**

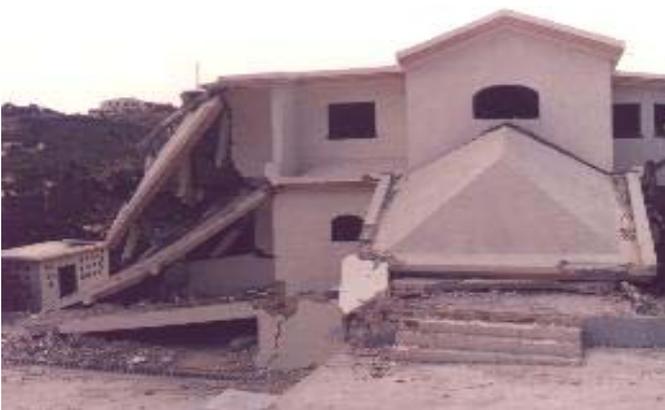
Le mouvement est délimité par une surface de rupture quasi circulaire ayant 113 mètres de long dans le sens Est-Ouest avec un dénivelé de près de 30 mètres et 123 mètres de large dans la direction Nord-Sud, soit une superficie évaluée à 15000 mètres carrés. La zone affectée comporte à la fois un affaissement et un glissement. L'affaissement a été observé au droit de la façade arrière d'une résidence à trois niveaux, il s'étend jusqu'à la clôture arrière sur une longueur d'environ 40 mètres où les dépendances, la piscine et une pergola étaient implantées. La partie affaissée est sectionnée en trois paliers d'une largeur moyenne de 13 mètres chacun avec des niches d'arrachement variant de 1 à 3 mètres. Le glissement est observé à partir de la clôture arrière jusqu'au lit de la ravine sur une longueur d'environ 85 mètres.

en très mauvais état (pratiquement détériorées), une quinzaine de maisons fissurées à des degrés divers, trois parties de routes affaissées et fissurées. On peut estimer à plus de un million de dollars américains le coût des maisons irrécupérables. Quant aux maisons fissurées à des degrés divers, il est difficile d'évaluer le coût des dégats. Le mouvement a de plus créé un choc psychologique chez les résidents de Vivy Mitchell. Il n'y a toutefois pas lieu de trop s'alarmer car il s'agit d'un mouvement ponctuel bien localisé n'ayant aucun effet immédiat sur l'ensemble de la localité.

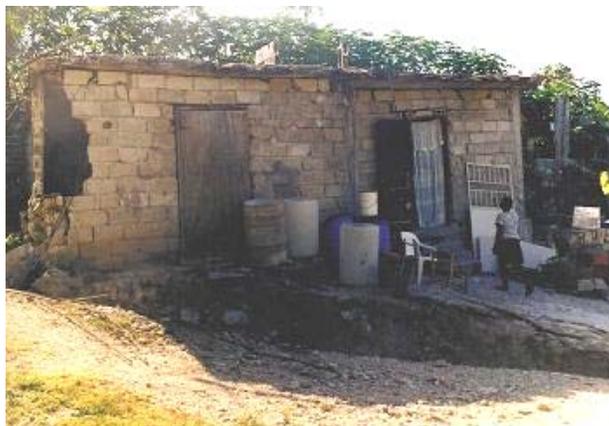
- ✓ **6 mai 2002 :** Effondrement de la clôture sud-ouest, glissement du gabion sur près de 30 mètres de distance, affaissement en palier et fissuration de la partie arrière de la cour, affaissement de la route jouxtant la clôture sud-ouest, remaniement des remblais granu-

lares, apparition de grandes crevas-  
ses dans les zones glissées.
